# 改善箇所説明図

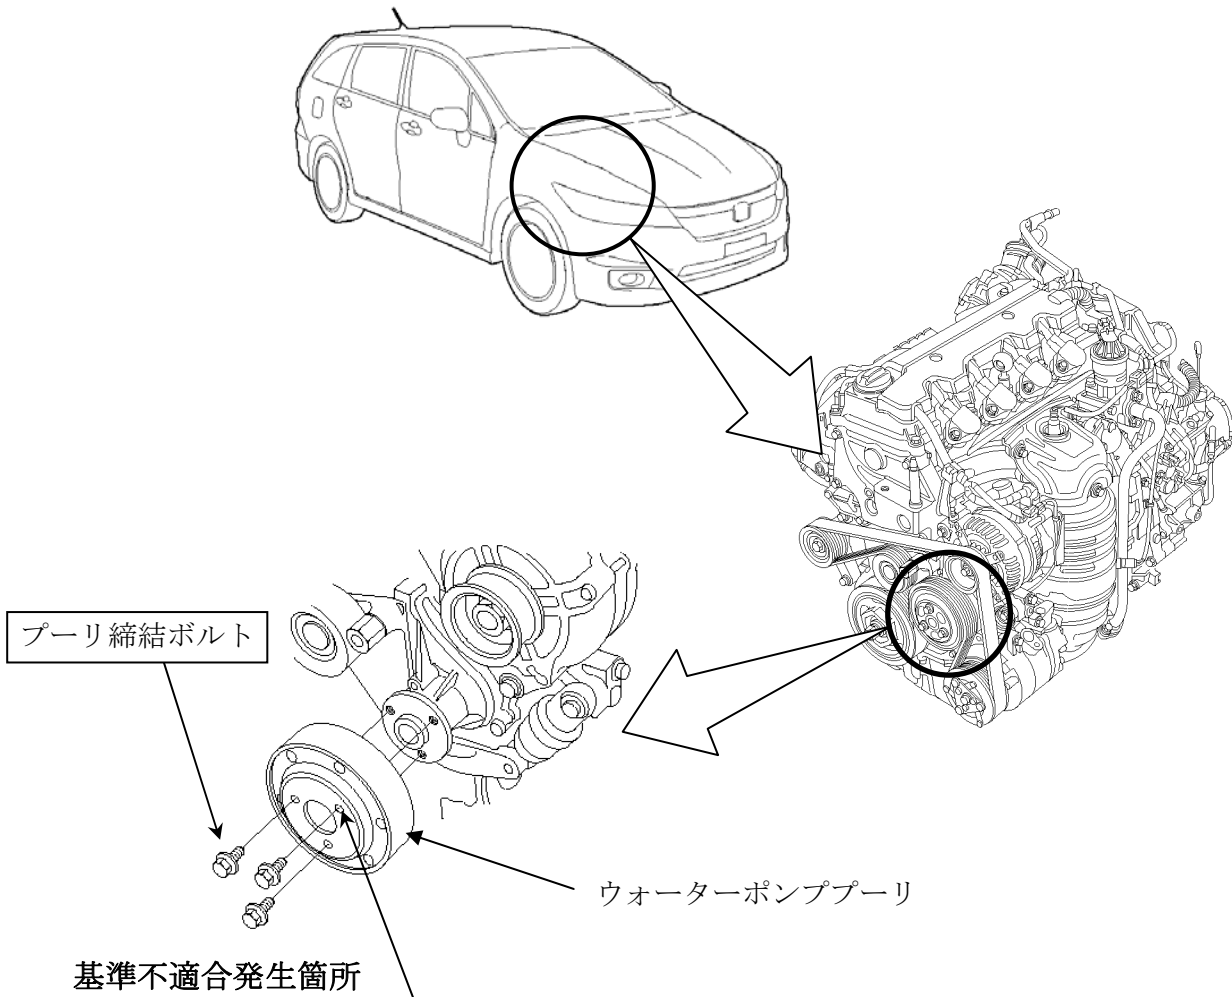
ウォーターポンププーリ締結穴部の裏面にある凸形状に、補機ベルト荷重が繰返し加わり摩耗すると、締結ボルトが緩むものがある。そのため、ボルトが折損して補機ベルトが外れ、発電不良及び冷却不良が発生し、警告灯が点灯するとともにエンジンが停止して再始動できなくなるおそれがある。

全車両、プーリ締結ボルトをボルトねじ部に緩み防止剤を塗布した対策品と交換するとともに、規定トルクで締付ける。

注：  は交換部品を示す。
